## 鶯落峡のダムと水路と活断層

渡邊 三津子（総合地球環境学研究所）

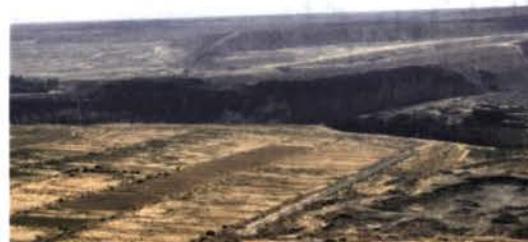
現地において、黒河左岸側の扇頂付近に立って周囲を見回すと、対岸（右岸側）に、複数の段丘面を累積的に変位させた断層崖を確認することができた（写真1）。そして、黒河のほとりにおり立ってみると、果たしていつかスライドで見たことのある断層露頭が目の前に現れた。山地を構成する基盤（断層上盤側）が、高角な断層に沿って隆起し、下流（断層下盤）側には礫層が厚く堆積している。変動地形屋としては、「確かに“立派な”断層露頭だ！」といいたく感動した。

写真1. 黒河左岸側から右岸側の断層崖を臨む

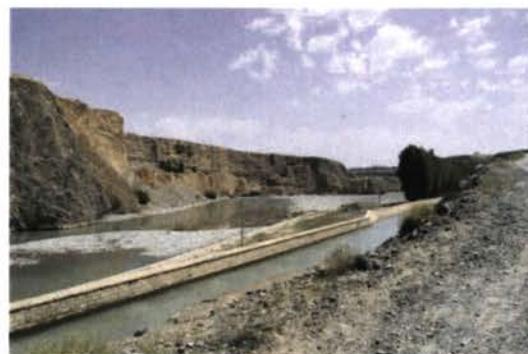
“立派な断層露頭”に感動する一方で、頭から離れないことがあった。それは、衛星写真を見たときから分かっていたことなのだが、推定される鶯落峡の活断層の直上を水路が横切っていることだ（写真2）。さらに、活断層の上流側近傍にはダムがある。この活断層が、活動して地震が起きたら、水路は破壊されるだろうし、ダムにも被害ができるかも知れない。そして、いつかは分からぬが次の地震は確実に発生する。黒河中流域に住む人々の生活を目の当たりにするにつれ、私自身も含め、活断層研究者に残された課題は多いし、国と地域を越えた取り組みが必要だと、改めて思う。

写真2. 鶯落峡の断層露頭と断層を横切る水路
